松浦火力発電所２号機での定期点検中の事故について（第２報）

当社の松浦火力発電所２号機（以下「松浦２号機」）の低圧タービンロータ落下事故について、復旧に向けた取組みをお知らせいたします。

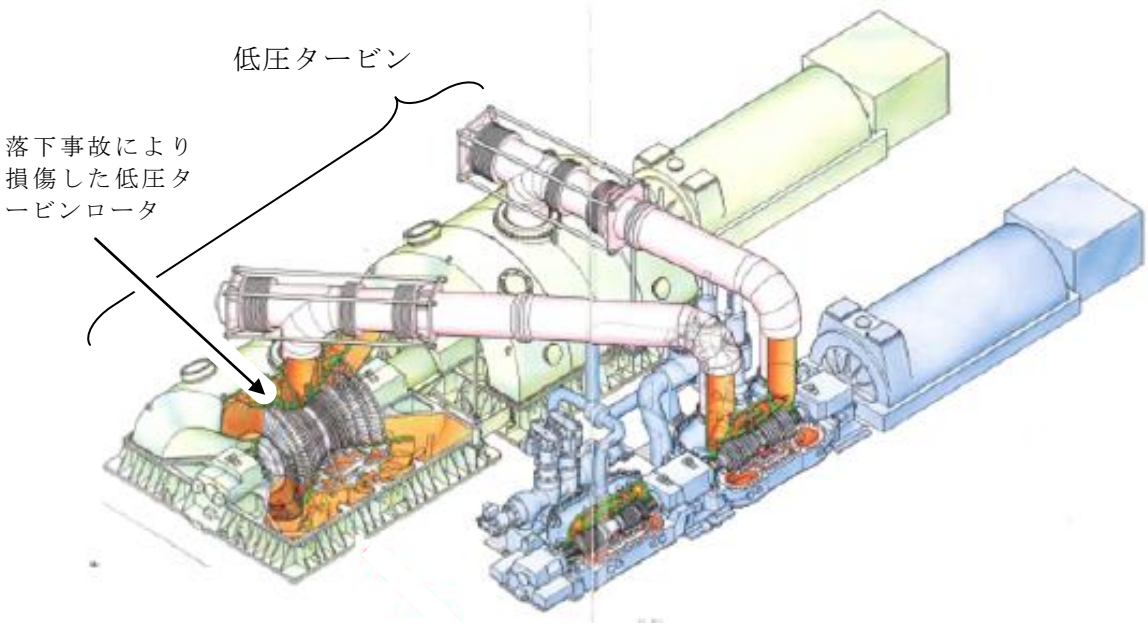
平成 26 年３月 28 日に、定期点検中の松浦２号機の低圧タービンロータが落下し損傷する事故がありました（同日お知らせ済み）。現在、事故原因の特定を進めるとともに、早期の発電再開に向け以下の取組みを行っています。

【松浦火力発電所２号機　タービン・発電機　鳥瞰図】

【損傷した低圧タービンロータ】

損傷した低圧タービンロータの再使用の可否等を判断するために、製作メーカーの工場で精密検査を行っています。再使用による定格出力での本格復旧の可否、可能である場合の発電再開時期は、本年５月末に判明する見込みです。

損傷した低圧タービンロータの再使用が困難な場合に備え、(1)と並行して低圧タービンロータの新規製作を開始しています。新規製作品により本格復旧する場合、現時点では平成 27 年 12 月となる見込みです。

早期の復旧に向け、本格復旧を待たず可能な限りの出力を確保する方策として、部分負荷での仮復旧をあわせて検討しています。その実現可否、可能である場合の発電可能出力や発電再開時期は、本年５月末に判明する見込みです。
